**Arquitectura *Art Decó* en Guayaquil, década del '40: caso de estudio  
Edificio Carlos Hurtado**

**Art Deco *Architecture* in Guayaquil, 1940s: Case Study Carlos  
Hurtado Building**

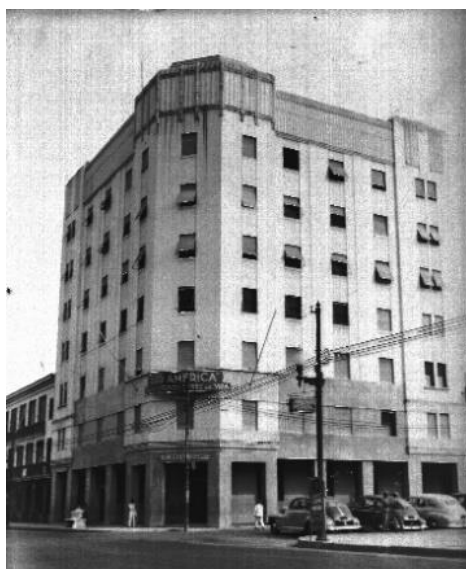
### Figura 2

6 plantas, aportando con esa práctica al crecimiento vertical de la ciudad (Compte, 2023) (Ver Figura 2).

*Edificio Fiore, 1935*

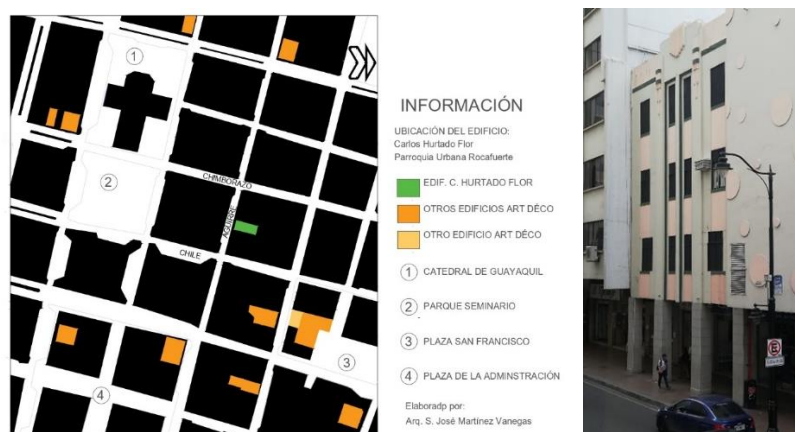
### Figura 3

#### *Ubicación del Edificio Carlos Hurtado Flor*

- **Atributos físicos y espaciales:** La edificación se desplanta sobre un solar rectangular de 278,20 m<sup>2</sup>, con un frente de 10,70 m y un fondo de 26,00 m, ocupando la totalidad del área del terreno. Se trata de una estructura de hormigón armado con una superficie construida de 1.112,80 m<sup>2</sup>, distribuida en cuatro niveles: planta baja, tres pisos altos y una losa de cubierta transitable (terraza). La altura total aproximada del volumen es de 15 metros, lo que le otorga una presencia monumental en su entorno inmediato.

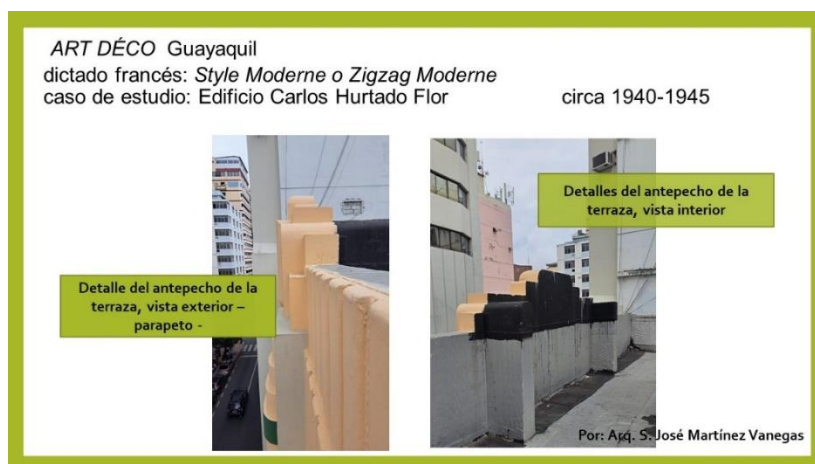
### Figura 5

**Horizontalidad y Remates Laterales** En contraste con la verticalidad del eje central, los cuerpos laterales exponen una marcada horizontalidad lograda mediante dos filas de molduras: una banda con moldura de baquetones y una banda retranqueada con moldura en filete (Ver Figura 5).

*Detalles de antepecho de terraza, Edif. Hurtado Flor*

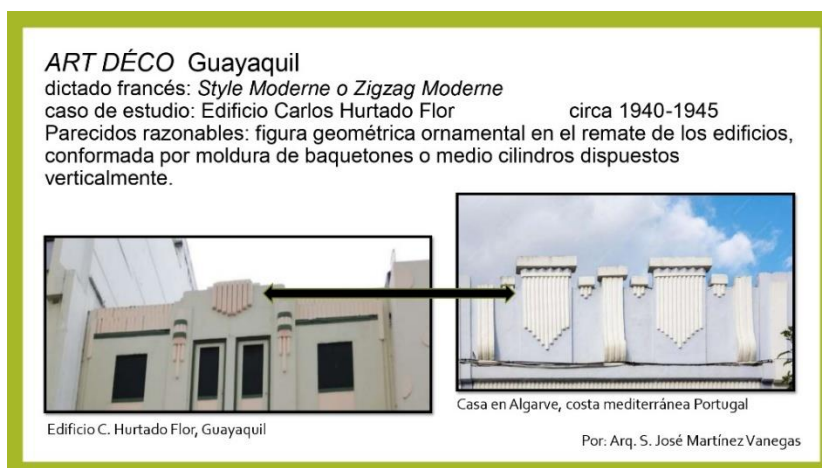
### Figura 6

En cuanto a similitudes internacionales, se identificaron analogías morfológicas en el tratamiento de antepechos y ritmos de vanos con la arquitectura de Algarve en Portugal (Figura 6) y el Hotel Carlton en Miami Beach (Figura 7).

*Parecidos razonables, casa en Algarve, Portugal*

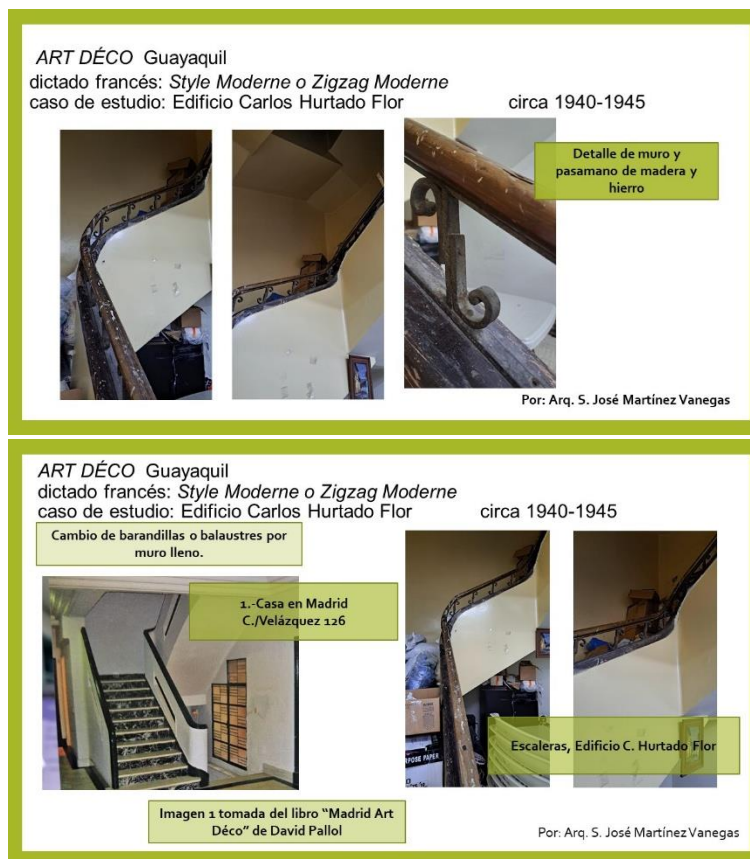
## Figura 8

Al respecto, de la integridad estilística, los detalles encontrados en la escalera (muro ciego en lugar de barandilla) y el uso de materiales como el granito rojizo confirman que el estilo Art Decó permea tanto la estructura formal como los detalles funcionales del interior (Figuras 8 y 9).

*Detalles de escalera, Edif. Hurtado Flor*

- ***Vestigios Estilísticos e Influencias*** Un elemento diagnóstico fundamental es la escalera principal. El uso de un muro sólido o "ciego" en lugar de barandilla calada es un recurso típico del repertorio Art Decó. Este elemento se complementa con pasamanos de madera sobre ornamentación de hierro y escalones de granito rojizo.

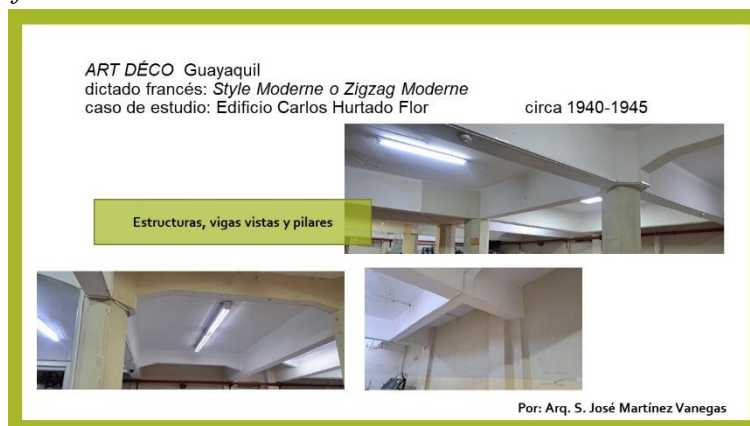
## Figura 9

Estructura, Edif. Hurtado Flor

- ***Configuración Espacial y Estructural*** Originalmente, el edificio presentaba una planta baja comercial con forma de “C” y tres niveles superiores destinados a vivienda (dos departamentos por planta), los cuales funcionan actualmente como bodegas. En cuanto a su sistema constructivo, se registran losas de hormigón armado con espesores mínimos (entre 0.09 y 0.10 m). Un hallazgo singular en la estructura es la presencia de pilares de sección hexagonal, lo que sugiere una intención estética ligada a la geometría del estilo.

Las vigas presentan peraltes significativos que sobresalen del nivel de losa (entre 0.40 m y 0.80 m), algunas de ellas acarteladas en luces cortas. En la cubierta, se conservan las estructuras originales de los pozos de luz y ventilación, consistentes en marcos de hierro que anteriormente sostuvieron techumbres de vidrio.
